nr.0101-04/ET-2026
din_01.04.2026

RAPORT DE EXPERTIZĂ

**cu privire la aprecierea posibilității tehnice de edificare/montare a unui
ascensor atașat încăperilor nelocative cu nr. cadastrale 3601106.006.01.002,
3601106.006.01.003 și 3601106.006.01.004 din cadrul construcției (hotel)
cu nr. cadastral 3601106.006.01 din bd. Independenței, 5, or. Drochia**

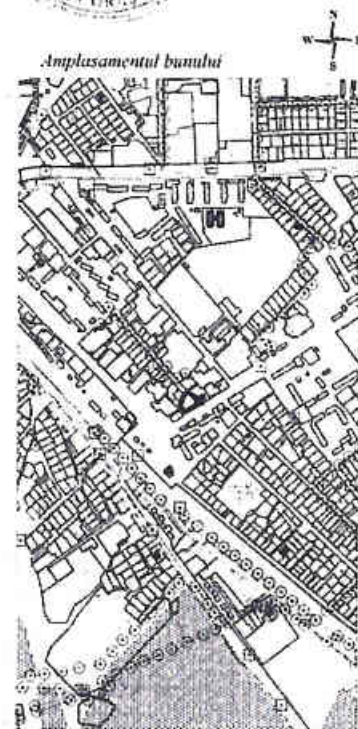
a: Anexa 1: Planul geometric al bunului imobil din bd. Independenței, 5, or. Drochia, r-nul Drochia.

PLANUL GEOMETRIC AL BUNULUI IMOBIL

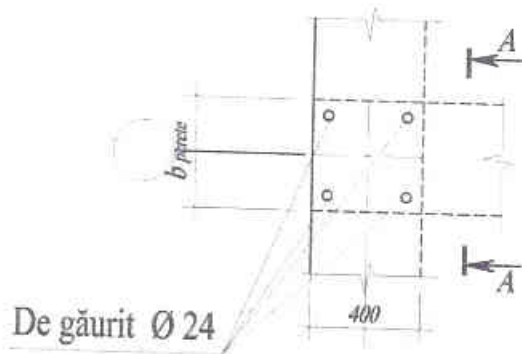
c: Anexa 10: Detaliu de fixare a mustăților de armătură (exemplu).

Detaliu de fixare a mustăților de armătură
nodul A

(detaliu de fixare a mustăților de armătură)
